# Saneren met FiberCover

**FIBERCOVER®**  
Voor emissievrij  
asbest saneren

HMB Milieutechniek verzoekt om een landelijke terugschaling (naar risicoklasse 1) voor het met de beschreven FiberCover® werkmethode verwijderen van een aantal gespecificeerde hechtgebonden toepassingen.

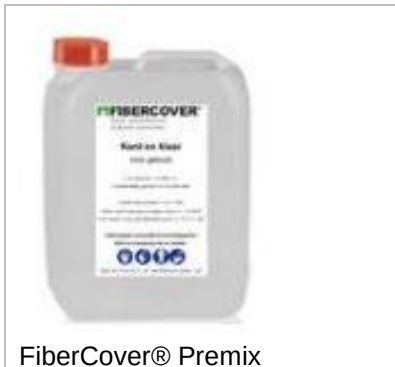
Voor gebruik van FiberCover® zijn er verschillende sproeiers waartussen gekozen kan worden. FiberCover® Pre-mix zijn in verschillende hoeveelheden te verkrijgen. De saneerders kunnen kiezen uit twee druksproeiers of de compressor zoals hieronder wordt weergegeven.

FiberCover® Premix  
Keuze uit drie druk sproeiers

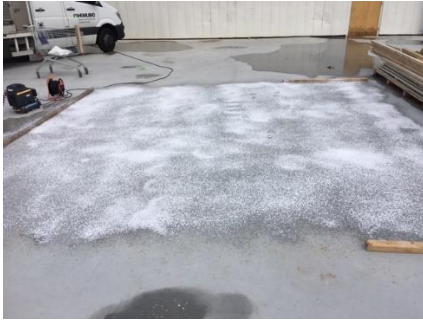
Er zijn verschillende droogte schuim toe te passen. Voor de gladde en Hechtgebonden toepassingen wordt er droog schuim toegepast.

Droge schuim (5 ltr. +/- 90m<sup>2</sup>)

Elke Gloria pomp wordt geleverd met verschillende sproeifilters. Er zijn 3 verschillende sproeifilters. Blauw, rood en zwart. Voor het gebruiken van het droge schuim wordt het zwarte sproeifilter gebruikt.

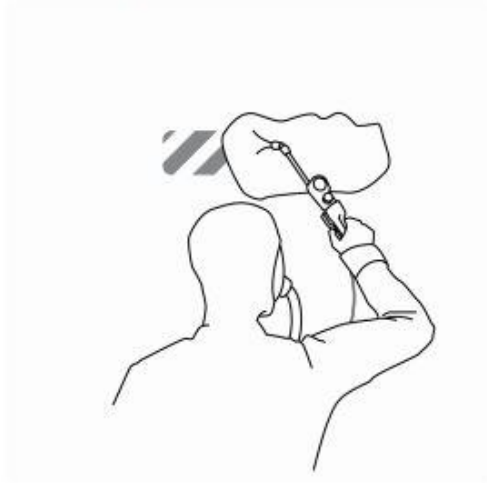
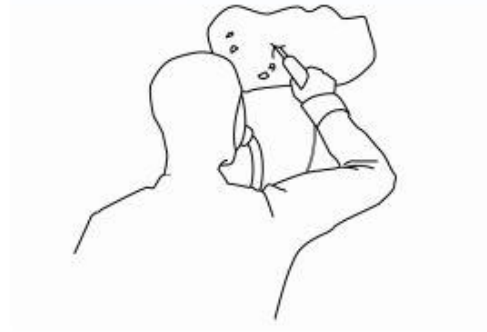
## Inspuiten en saneren

De methode en het gereedschap voor het saneren zal per situatie sterk verschillen, Raadpleeg hiervoor uw leidinggevende.

Spuut het te saneren object ruim overlappend en dik in met FiberCover, breng zonodig het reservoir opnieuw op druk.

Gebruik het juiste gereedschap om het asbest te saneren, breng extra FiberCover aan op de bron wanneer er stof of vezels vrijkomen in de lucht.

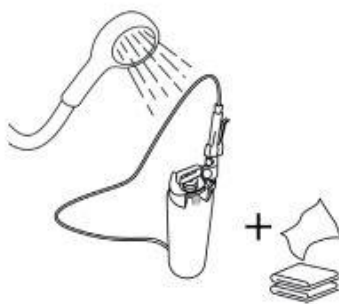
## Reinigen

Verwijder FiberCover en de asbest resten met een doek.

Spoel het reservoir en de spuitlans zeer zorgvuldig schoon en neem deze af met een doek.
