# Aanvulling Saneren met FiberCover®

HMB Milieutechniek

28-2-2022

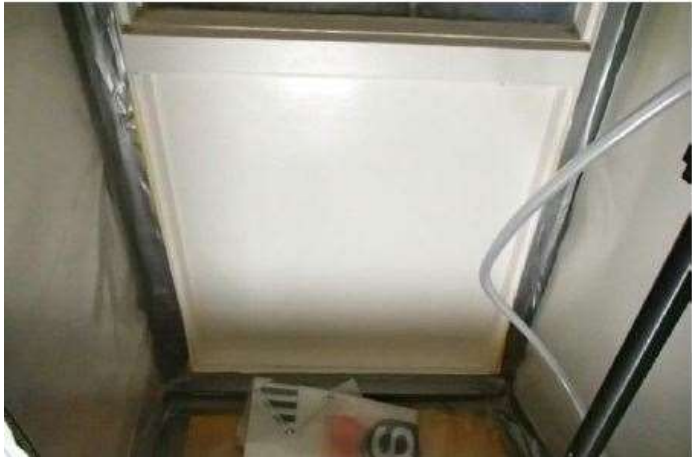
| Foto's van panelen geklemd en/of gekit met latten | <p><i>Foto uit validatie rapport bijlage 3 Validatiemeting te Zaandam 2015.</i></p> |

| Onderbouwing | Hier is de bevestigingsmethode anders namelijk: geklemd- of gelijmd en/of gekit met latten komt ook voor in de validatierapporten alleen is het daar anders benoemd. Ik verwijs hier daarom naar bijlage 3 en 19 van de ingediende aanvraag. |

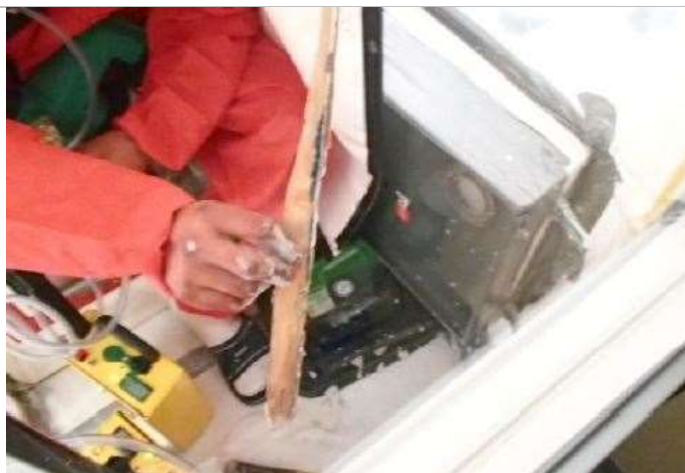
*Houtenlat. Foto uit validatie rapport bijlage 3  
Validatiemeting te Zaandam 2015.*
