VIP-advies:

Landelijke terugschaling voor het met de Fibercover®
werkmethode verwijderen van hechtgebonden
asbesthoudende vensterbanken, beplating, beglazingskit,
buizen en kanalen.

Datum:	31/05/2021
Versienummer:	1.0
Voorzitter beoordelingsteam:	Mw. ir. M.A. Zuurbier
Experts beoordelingsteam:	Dhr. dr. ir. W. Fransman Dhr. drs. K.J.M. Verbist Dhr. dr. ir. R. Houba Dhr. ir. D.J.M. Bakker Dhr. T.D. van Hoorn MSHE
Auteur/secretaris:	Mw. dr. C. Bekker

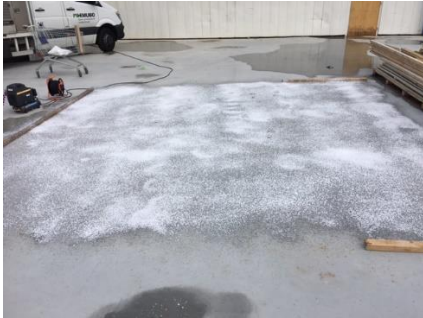
<p>Gloria Druksproeier FM10</p> <p>Vullen: 0,75 tot max 1 liter Instellen op de maximale druk van 3 bar</p> <ul style="list-style-type: none"> - Stabiel kunststof reservoir - Vlakstraalsproeier met sproeihoek van 90° - Mate van schuimen varieerbaar - Krachtige pomp - Ontluchtungsklep met geïntegreerde veiligheidsklep - Voetring voor een stevige stand - Transparant reservoir 	<p>Gloria Druksproeier FM50</p> <p>Vullen: max 5 liter Instellen op de maximale druk van 3 bar</p> <ul style="list-style-type: none"> - Handzame druksproeier voor het verdelen van FiberCover <p>De FoamMaster FM 50 zet nieuwe maatstaven:</p> <ul style="list-style-type: none"> - Ergonomisch, praktisch, krachtig – met uitgebreide basisuitrusting. - Geïntegreerde compressor-aansluiting voor lange werkintervallen zonder handmatig pompen. - Spiraalslang voor een grote reikwijdte en nog meer flexibiliteit. - Drukregelaar met manometer op de snel sluitende klep. 	<p>Compressor</p> <p>Compressor inclusief verstelbare schuiminrichting voor droog en natschuim. Bij gebruik van de compressor worden jerrycans van 5 tot 20 liter het meest toegepast.</p> <ul style="list-style-type: none"> - De compressor werkt op 230V. - De compressor zuigt zelf - De FiberCover® uit de jerrycan. - De compressor is in druk variabelaf te stellen, waarbij een druk van 3-4 Bar moet worden aangehouden. - De schuim inrichting instellen op droogschuim

Voor de gladde en hechtgebonden toepassingen moet er droog schuim worden toegepast.

Droge schuim (5 ltr. +/- 90m²)

Elke Gloria pomp wordt geleverd met verschillende sproeifilters. Er zijn 3 verschillende sproeifilters. Blauw, rood en zwart. Voor het gebruiken van het droge schuim wordt het zwarte sproeifilter gebruikt.
